OVERZICHT EN REVALORISATIE VAN HOLLE VLOERSYSTEMEN UIT HET INTERBELLUM

**Kris Brosens, Gert Heirman en Dionys Van Gemert, Triconsult NV, Lummen
Johan Dereymaeker, T. De Neef Engineering NV, Heist-op-den-Berg**

Abstract

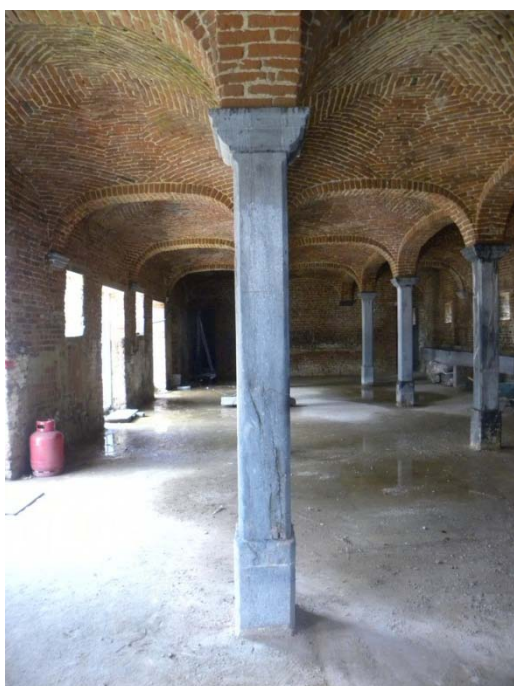
Fig. 1: Gewelfstructuur vierkantshoeve Opvelp (Foto Triconsult)

Gedurende vele eeuwen waren de mogelijkheden om vloeroverspanningen te realiseren beperkt tot het gebruik van gestapelde boogstructuren of tot een systeem van houten moeren kinderbalken. De gestapelde boogstructuren bestaan uit gewelven opgebouwd uit baksteen of natuursteen, figuur 1. Deze structuren zijn relatief zwaar en daardoor vaak enkel gebruikt voor de onderste verdieping. Nadeel hierbij is dat de boogoverspanningen veelal beperkt blijven tot 4 à 5 meter zodat in de ruimte onder het gewelf meestal nog kolommen aanwezig zijn waardoor het gebruik van deze ruimte gehinderd wordt.

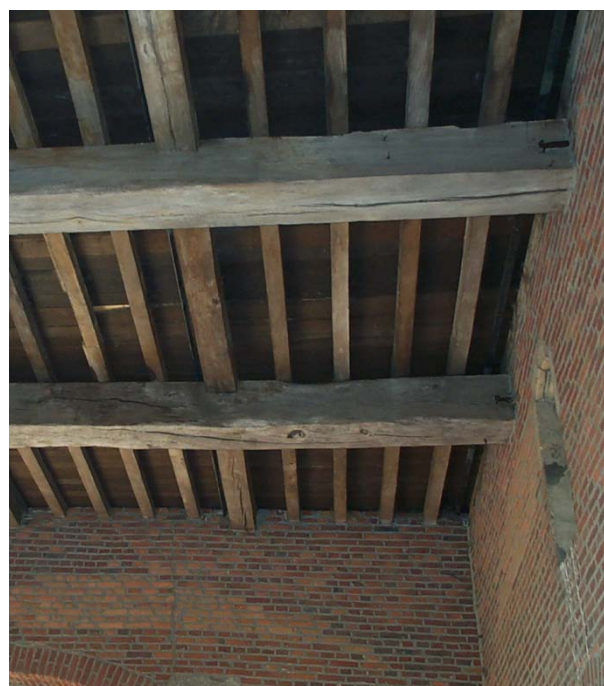
Fig. 2: Moer- en kinderbalken, Abdij Herkenrode (Foto Triconsult)

Een andere opbouw, veelal gebruikt voor de hogere verdiepingen, is deze met houten moeren kinderbalken, figuur 2. De hoofdligger bestaat uit een grote, zware moerbalk waarvan de lengte beperkt wordt door de gebruikte houtsoort en door de manipulatiemogelijkheden op de werf. De overspanningen zijn zelden groter dan 8 à 9 meter. Dwars op de moerbalken

komen de kinderbalken die een kleinere sectie en tussenafstand hebben en waarop de houten vloerbeplanking wordt geplaatst. Op die manier wordt een relatief lichte vloerstructuur bekomen. Nadeel is de grote vervormbaarheid en de geringe stijfheid van dergelijke vloeren. Door kruipvervormingen in het hout zal, bij langdurige belasting, de vervorming gedurende lange tijd blijven toenemen zodat het gebruikscomfort afneemt. Door de geringe stijfheid wordt in de meeste gevallen een (te) flexibele vloer bekomen en kunnen bij het gebruik trillingen optreden ("dansende" vloer). Ook is er meestal weinig demping aanwezig waardoor het akoestisch comfort vaak ondermaats is ("lawaaierige" vloeren). Tot slot zijn houten vloeren ook gevoelig aan aantasting door vocht en insecten.

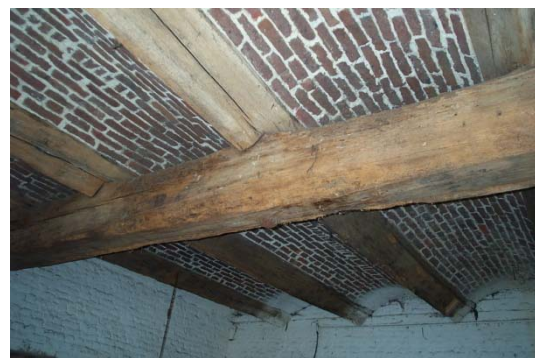
Fig. 7: Houten troggewelven, Tuytermolen Herkenrode (Foto Triconsult)

Figuur 7 toont een structuur met massieve troggewelven in baksteen aangezet op zware houten balken (op hun punt gezet) als langsliggers.

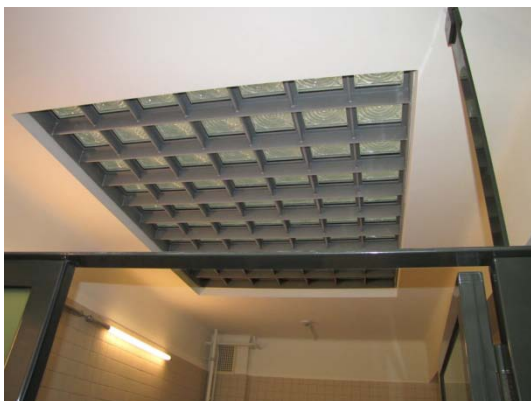
Fig. 11: Zwembad Veldstraat te Antwerpen, glasdallen ingewerkt in vloerplaat (Foto Triconsult)

Figuur 11 toont een voorbeeld van glasdallen in een ijzeren raamwerk ingewerkt in een vloerplaat (Zwembad Veldstraat te Antwerpen, gebouwd in 1932, restauratie 2006-2008, monumentenprijs 2009). Door het werken met de glasdallen was het mogelijk om daglicht van de bovenliggende verdieping te brengen tot in de douches en kleedruimtes van het zwembad.

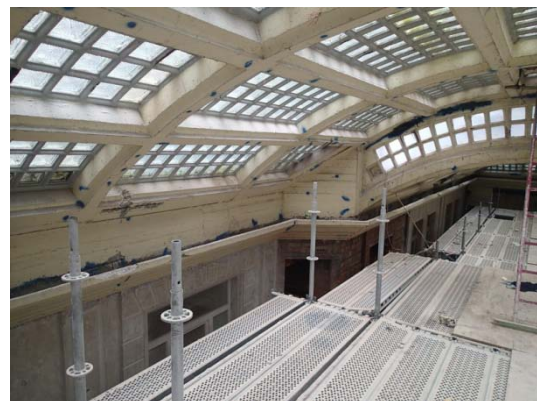
Fig. 12: James Ensorgalerie te Oostende, glasdallen in gebogen dakstructuur (Foto Triconsult)

Een andere veel gebruikte toepassing van glasdallen is deze in gebogen dakstructuren, zoals gebruikt bij de James Ensorgalerie in Oostende (momenteel in restauratie), figuur 12.

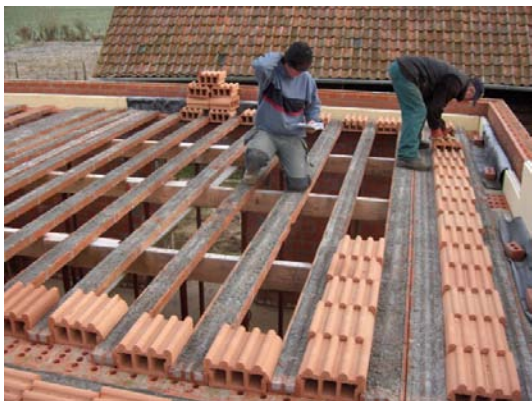
Fig. 19: Stalton vloersysteem in de huidige woningbouw [3]

Tot op de dag van vandaag worden dergelijke vloersystemen nog regelmatig toegepast in de huidige woningbouw, figuur 19 en figuur 20. Het voordeel van dergelijke systemen is dat onderaan overal hetzelfde materiaal (baksteen) zichtbaar is, hetgeen tevens de kans op scheurvorming vermindert.

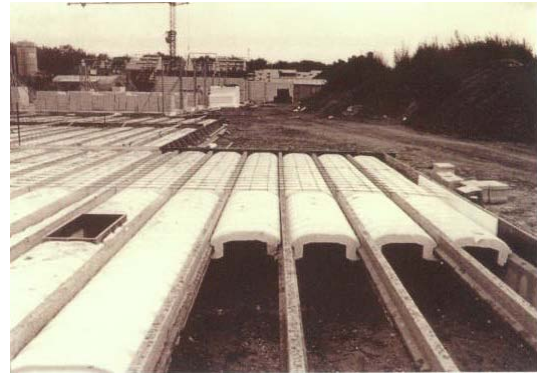
Fig. 24: Betonvloer op Polystyreenblokken [1]

Later worden ook lichte polystyreenblokken gebruikt waarop dan de uiteindelijke betonvloer gestort wordt. Het voordeel hiervan is tweemaal: enerzijds is dit een aanzienlijke gewichtsbesparing t.o.v. een massieve betonplaat en anderzijds zorgt de polystyreen ook voor uitstekende isolerende eigenschappen.

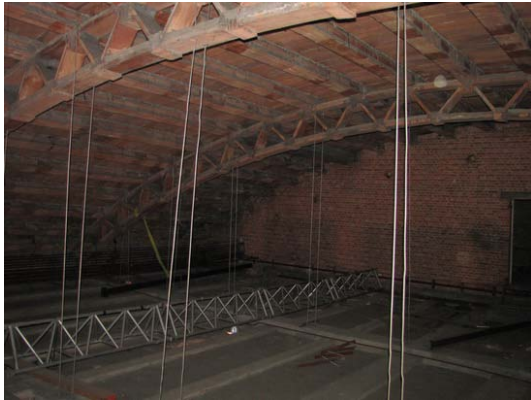
Fig. 26: Het Depot: Spantstructuur (Foto Triconsult)

De monumentale dakstructuur, daterend van de heropbouw in de jaren 1945-1950 naar vooroorlogs model (1919), bestaat uit boogvormige spanten waarbij de overspanning varieert tussen 19.3m en 25.8m, figuur 26. De bogen zijn opgebouwd als vakwerkstructuur bestaande uit geprefabriceerde bakstenen elementen, figuur 27.

De verschillende elementen zijn onderling verbonden door wapening gelegd in de voegen waarna het geheel voorzien is van een cementgebonden druklaag. De betonnen moerbalk onderaan de boog draagt de zoldervloer en fungeert tevens als trekker voor het opnemen van de spatkrachten afkomstig van de boog. Door middel van metalen trekkers is de moerbalk opgehangen aan de boogstructuur. De vloerstructuur zelf is opgebouwd uit kinderbalken met daartussen vloerelementen in baksteen, figuur 28 en figuur 29. De vloerplaat zelf bevat geen wapening en oefent aldus geen dragende functie uit. De kinderbalken zijn wel via wapening verbonden aan de moerbalken.

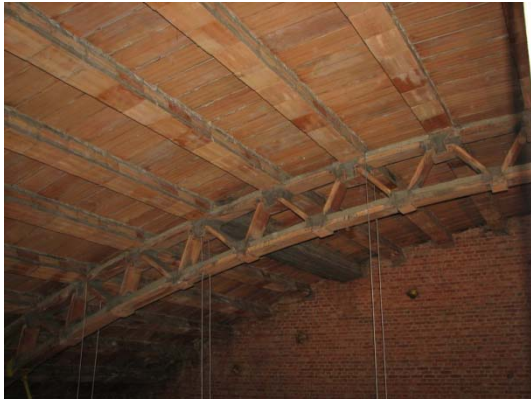
Fig. 30: Dakopbouw: gordingen en beplating (Foto Triconsult)

De verdere dakopbouw bestaat eveneens uit bakstenen elementen: gordingen en beplating (analoog aan de vloerplaten), figuur 30. Aan de buitenzijde is een waterdichte dakafwerking voorzien, figuur 31.

Bij het voorafgaandelijke onderzoek in situ kon vastgesteld worden dat er her en der schade aan het metselwerk aanwezig was (afbarsten van elementen, vervormingen in de boogstructuur, loskomen beplating t.o.v. de gordingen).

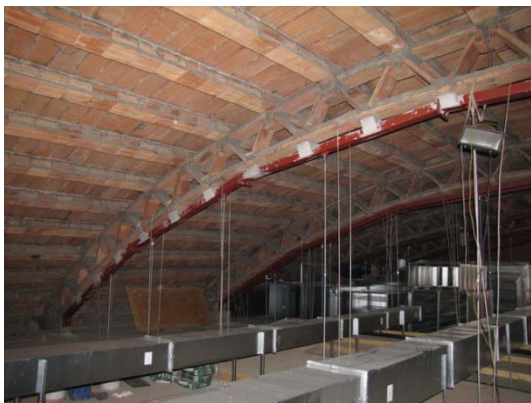
Fig. 33: Plaatsing stalen koker (Foto Triconsult)

Figuur 33 toont een beeld van de plaatsing van het bijkomende kokerprofiel onder de onderregel van de boog. De kokerstructuur werd samengesteld door verschillende hanteerbare delen samen te voegen. De ontstane opening tussen de koker en de metselwerkboog werd hierbij opgevuld met een gietmortel. De verankering tussen beide elementen werd gerealiseerd door beugels aan te brengen in CFRP (koolstofvezelversterkte kunststoflaminaten), figuur 34.

- Gezien de hoge spanningen in sommige elementen en de grote vervormbaarheid werd de boogstructuur bij de restauratie versterkt en verstijfd. Hierbij werd een metalen kokerstructuur aangebracht onder de onderregel van de boogstructuur en ermee verankerd t.h.v. de knopen. De bestaande moerbalk werd verbonden met de nieuwe kokerstructuur d.m.v. nieuw te voorziene trekkers.
- Herstelling, waar nodig, van het beschadigde metselwerk d.m.v. injecties en opgieten met gietmortel

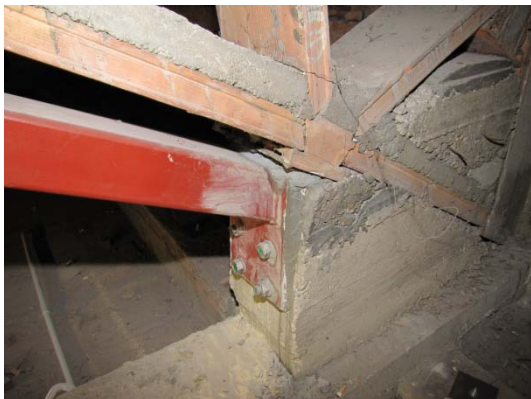
Fig. 35: Detail eindverankering (Foto Triconsult)

Op beide uiteinden werden de kokers verankerd met het bestaande eindblok, figuur 35. Figuur 36 geeft het beeld van het eindresultaat.
